“Vitales: Realización, restauración y puesta en valor. Sinagoga Beit Yaacov de Curitiba, Brasil”.

Sinagoga Beit Yaacov – Curitiba – Brasil

Vitrales del Lucernario del edificio del Club Español de Rosario – Argentina

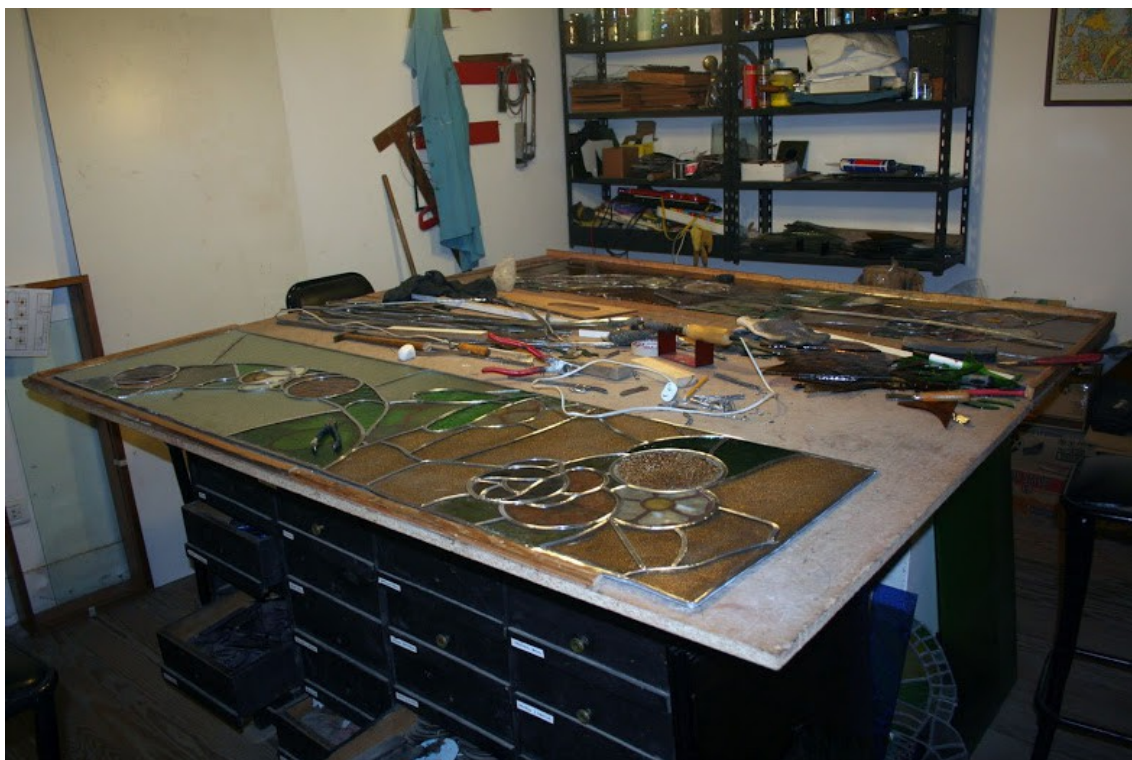
Foto: Panel en proceso de rearmado.

La restauración de los vitrales se encuentra en curso, ya con sectores donde los mismos se encuentran restaurados y sus estructuras y vidrios trabajados siguiendo los criterios técnicos y elaboración de materiales con características de la elaboración originaria de dichos vitrales. En ejemplo lo constituye la consideración de la necesaria e indicada sustitución de los perfiles de plomo, considerando las variadas características que presenta este trabajo, para ello utilizamos una perfiladora antigua que data de 1910, utilizada en esa época en un prestigioso taller que ha intervenido en la producción, por lo menos en sectores de los vitrales originales en este hermoso edificio, una verdadera expresión del Modernismo en Rosario.

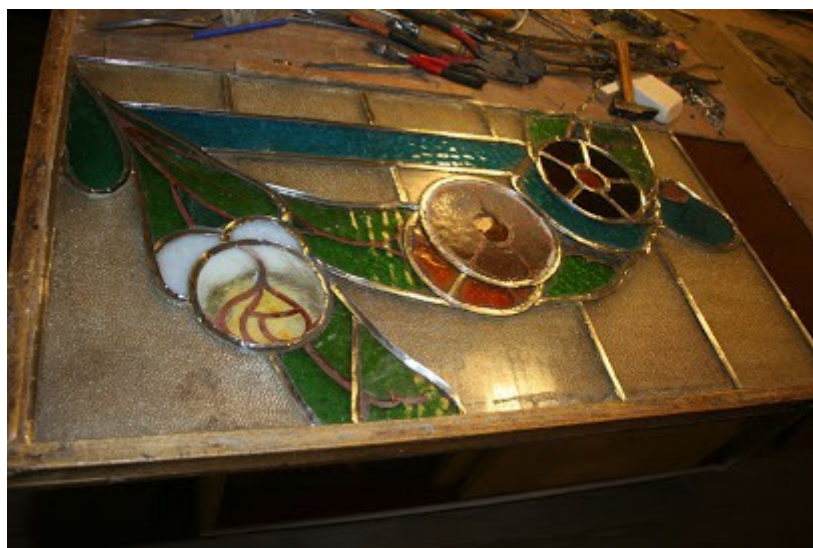
Foto: Panel en preparación para ser soldado.

La sustitución de vidrios rotos pintados (esmaltados), se realiza con la tradicional técnica de la “Grisalla”, utilizando en estos esmaltes los mismos óxidos colorantes que los originarios u homólogos, horneados

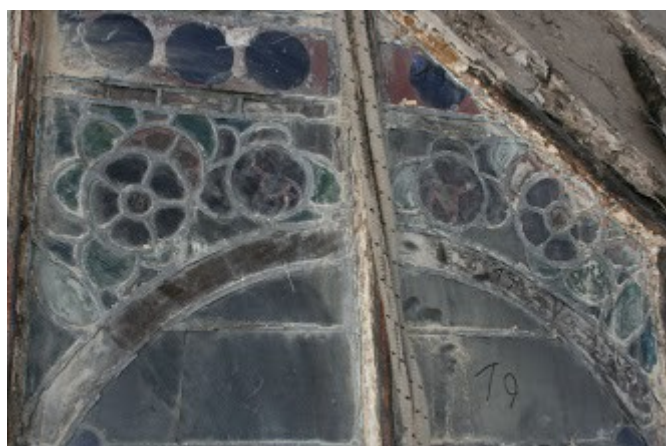
Foto: Vitrales antiguos a sacar de la estructura y retirar.

Hemos dado el mayor cuidado a través técnicas que preserven las piezas existentes al **sacar y retirar los vitrales** de las estructuras de sostenimiento. Dado el estado de los vitrales, en esta obra esta tarea se tornó fundamental y requirió una tarea lenta y artesanal.

Esta operación de retiro de los vitrales fue documentada fotográficamente y a través de plantillados, que ubican a cada pieza y permiten la reconstrucción con un estricto control de las partes dañadas o ausentes sin alterar el diseño integrado por distintos paneles.

Luego fueron embalados los conjuntos de las piezas ya debidamente identificados y el traslado se realizó sobre planos horizontales.

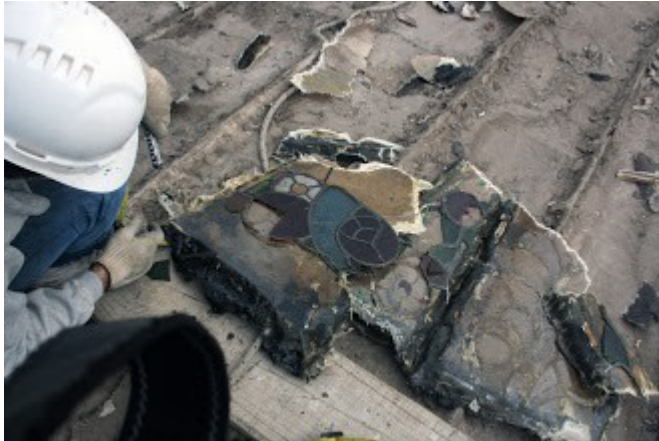
Foto: Recuperando piezas dañadas en obra.

Ya en el taller, reconstruido el plantillado, procedimos al desarmado de los ensambles liberando los vidrios para la limpieza de los mismos con procedimientos tradicionales sin la utilización de líquidos o productos que pudieran afectar a los vidrios o los esmaltados vitrificados originales.

Simultáneamente elaboramos los perfiles de plomo que utilizaremos en el armado de los paneles.

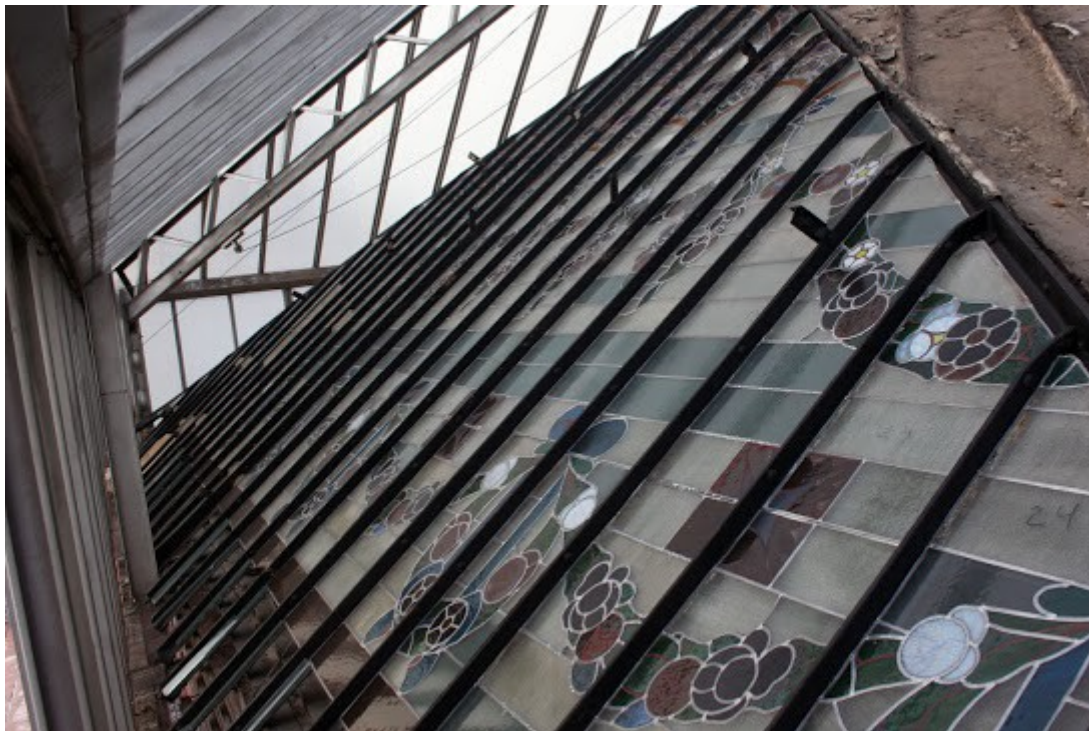
Foto: Vista superior de segmento de las estructura de hierro paneles restaurados.

Procedemos al corte de los vidrios a reponer, pintamos y horneamos aquellos que lo requieren y controlamos el panel a rearmar tomando como modelo la plantilla que nos garantiza la ubicación anterior de cada pieza y la continuidad del dibujo en la relación entre panel y panel.

El control de las medidas debe asegurar que la operación de colocación será satisfactoria. Todos los refuerzos y elementos de sostenimiento deberán ser realizados con los materiales y técnica aplicada y siguiendo las normas de seguridad que se requiere, sin la posibilidad de eliminación de alguno de los elementos existentes.
